LTA = AD / Airworthiness Directives (1965 – 2004)

LTA 92-351 26.10.1992

83-15 Rhein-Flugzeugbau

85-207 Fournier

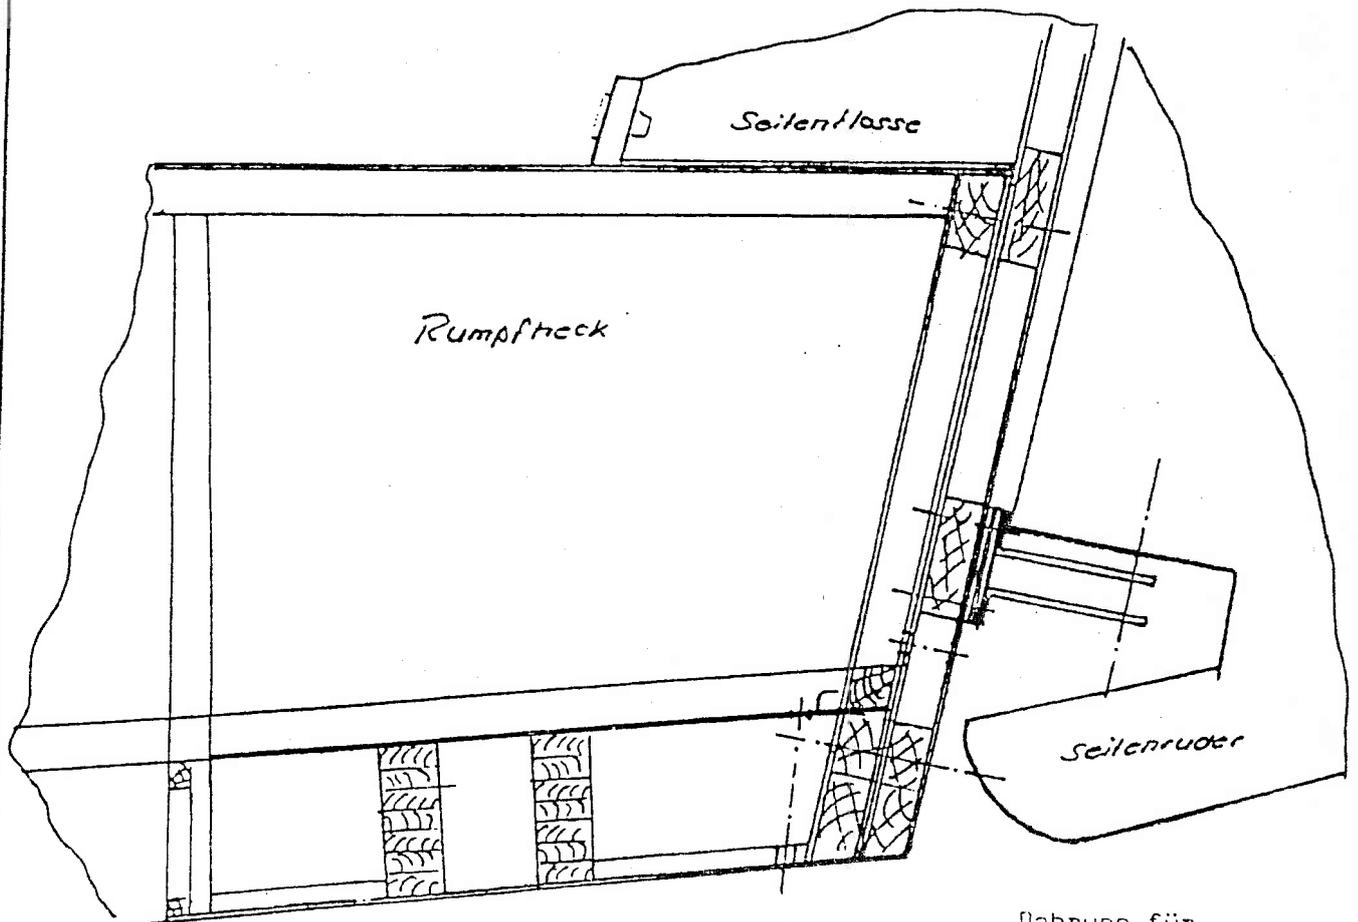
- Maßnahme 3: sofort, falls Mängel erkannt werden.
- Vorgang: Bei einer großen Reparatur an einer RF 5 wurde die Verrottung des unteren Teiles des Seitenflossenholmes festgestellt. Diese Verrottung ist auf Feuchtigkeitseinwirkung zurückzuführen. Vermutlich ist Wasser über das Rumpfheck durch die Bohrung für das Positionslampenkabel in den Seitenflossenholm eingedrungen.

Bohrung für
Positionslampenkabel

2 Entwässerungsbohrungen Rumpfheck
jeweils neben den Untergeräten
gebohrt. Achtung: Bohrungen müssen
durch Außenbohrung und Innen-
boden gehen.

- Maßnahme:
1. Prüfe den Innenzustand des Rumpfhecks auf Schäden an der Innenkonservierung und den Sperrholzteilen.
 2. Prüfe die Öffnung der Entwässerungsbohrung und Position der Bohrung im Spornklotz (s. Skizze). Falls erforderlich, müssen neue Entwässerungsbohrungen gebohrt werden.

3. Wenn Konservierungsschäden oder Sperrholzschäden im Rumpfheck festgestellt werden, und/oder die Entwässerungsbohrung zu beanstanden ist, wird eine Prüfung des Seitenflossenholmennenzustandes erforderlich. Hierzu wird das Seitenruder demontiert und im skizzierten Bereich die Beplankung des Seitenflossenholmes kreisförmig etwa 30 mm \varnothing geöffnet. Werden keine Holzschäden festgestellt, kann der Bereich nach Erneuerung der Innenkonservierung wieder mit 1,5 mm Sperrholz aufgedoppelt werden. Hierzu Oberfläche von Lack und Konservierung reinigen und mit AERODUX 185 Sperrholzstück aufleimen.
Reparaturstelle konservieren und lackieren.
Seitenruder mit neuen Stop-Muttern montieren.
Funktionsprüfung der Steuerung vornehmen.
